Restaurátori dokumentáció

I. Anya és lánya. Dagerrotípia

II. Férfi portré. Dagerrotípia

III. Boronkay Lajosné Czékus Mária és leánya. Színezett sztereo dagerrotípa

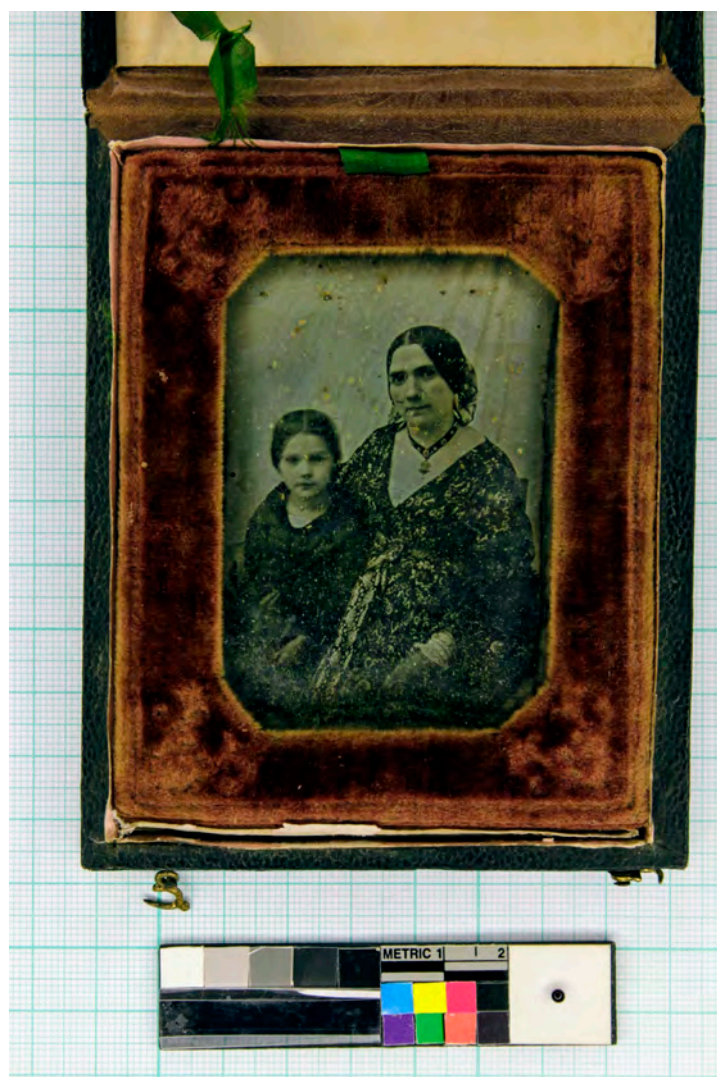
1. kép Anya és lánya. Dagerrotípia, nyitott állapotban. Restaurálás előtt.

A dagerrotípia egy bőrrel borított fa tokban került intallálásra. Fedőüvegét nyomott mintás bársony paszpartu díszíti. Hátról egy moarépapír hátlap fogja a lemezt az üveghez és a bársony paszpartuhoz. A ragasztás enyvvel készült. A moaré papírhátlap kihajtható, ezzel biztosítja a lemez tokba állíthatóságát. A tok tető és alj részét egy zöld selyem szalag fogná össze, mely elszakadt.

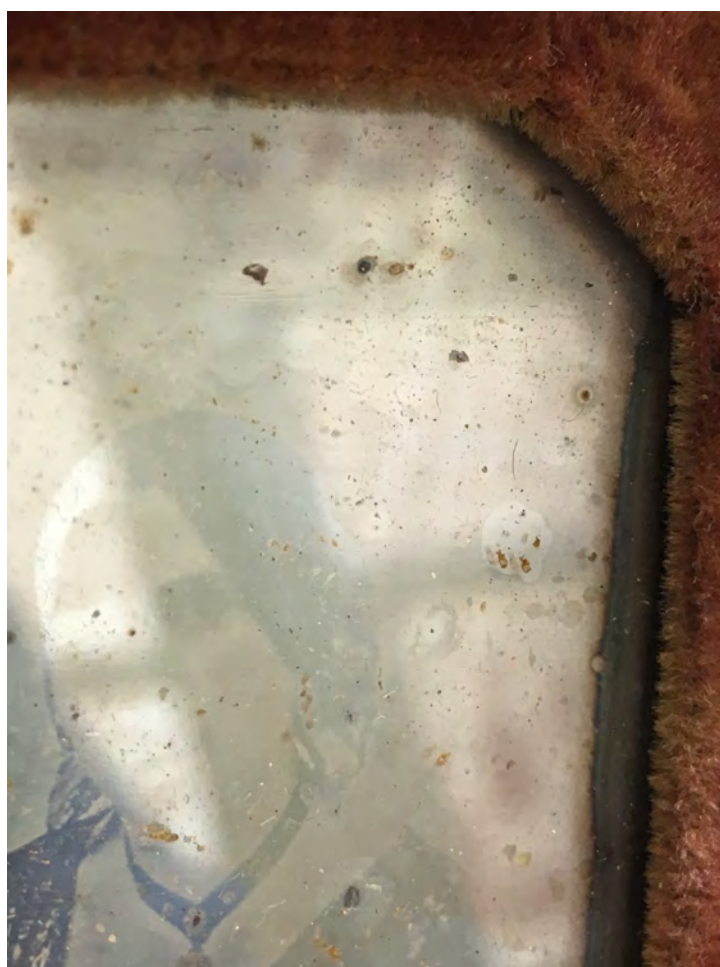
A mozgás során a lemez ragasztása elengedhetett és apró enyvdarabkák morzsolódtak le a ragasztóanyagból. Ezek a darabkák bepotyogtak a fedőüveg és a lemez közé. Ezek eltávolítása azért fontos, mert összekarcolhatják az üveg felületét.

Feltehető, hogy a tárgy változó környezeti hatásoknak volt kitéve. Mivel csomagolása már nem légzáró, a páratartalmi változások beindították az üveg korrózióját, mely az üvegtől tart a lemez felé. Amint azt eléri, a korróziós termék apró lyukat üt a lemezen lévő ezüstön, ahol pedig beindulhat a rézlemez korróziója, zöldes elszíneződést mutatva.

2. kép Üvegkorrózió és enyvdarabák a lemez felületén.

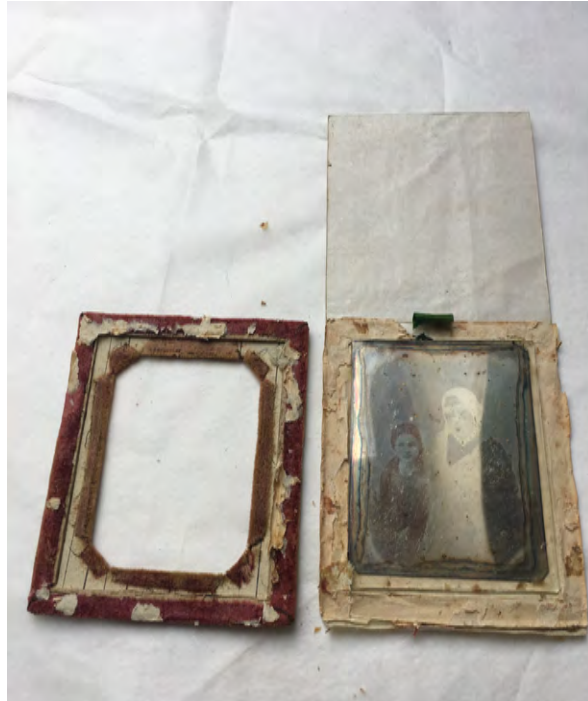
3. kép A szétbontott eredeti "szendvics"

1. A lemezt körbevevő ragasztás mechanikusan, spatula segítségével kibontásra került.

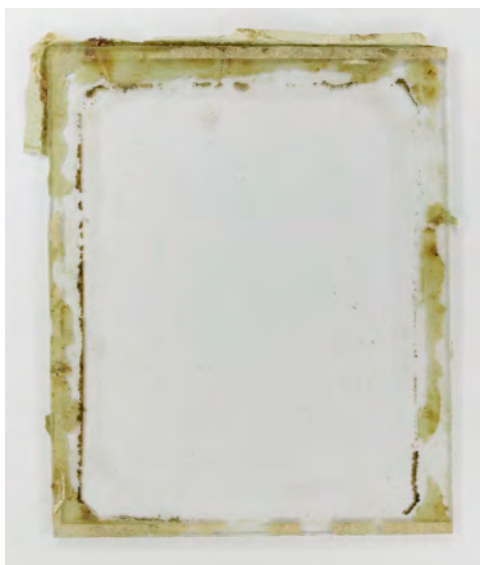
4. kép Az eltávolított fedőüveg

2. A fedőüveget cserére került, mert az eredeti nátronüveg már romlásnak indult a lúgos hidrolízis során.

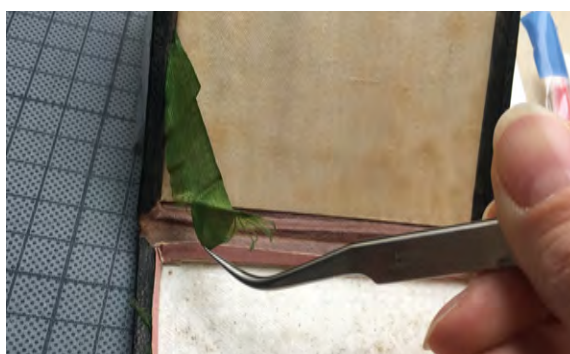
5. A bőrrel borított tok túlnyílását akadályozó zöld szalag ketté volt szakadva.

6. kép. A kettészakadt szalag kiemelés és varrókonzerválás előtt

A darabok, a ragasztásuk nedvesítése után kerültek eltávolításra, majd varrókonzerálásra, majd visszahelyezésre.

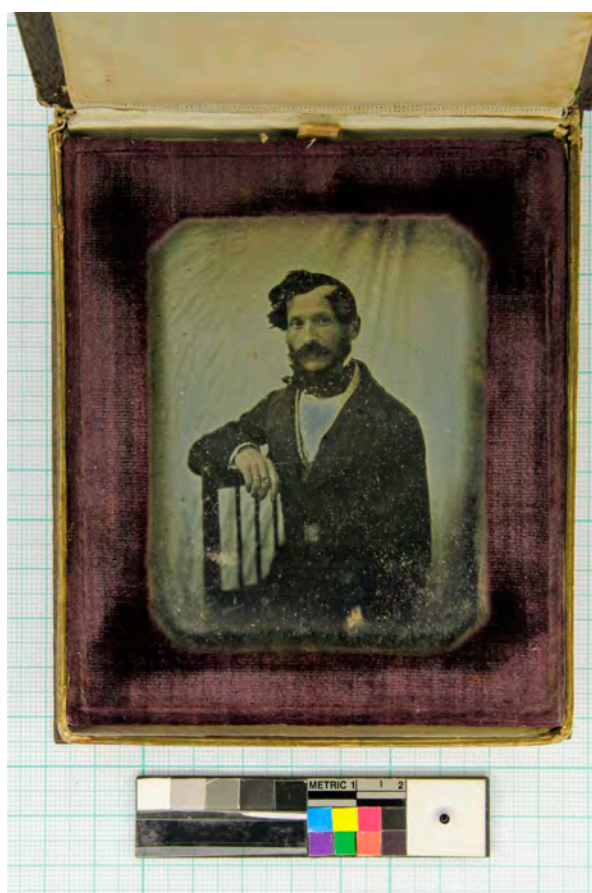
9. kép Férfi portré, restaurálás előtt

Ebben az esetben is a dagerrotípia egy bőrrel borított fa tokban került intallálásra. A tok térben erősen torzult. Fedőüvegét nyomott mintás bársony paszpartu díszíti. Hátról egy moarépapír hátlap, majd egy erősen enyvezett papírlap fogja a lemezt az üveghez és a bársony paszpartuhoz. A ragasztás már félig elengedett, így a paszpartut már nem fogja az üveghez. Ezzel láthatóvá vált a "dagerrotípia-csomag" belső felépítése. A moaré papírhátlap kihajtható, ezzel biztosítja a lemez tokba állíthatóságát.

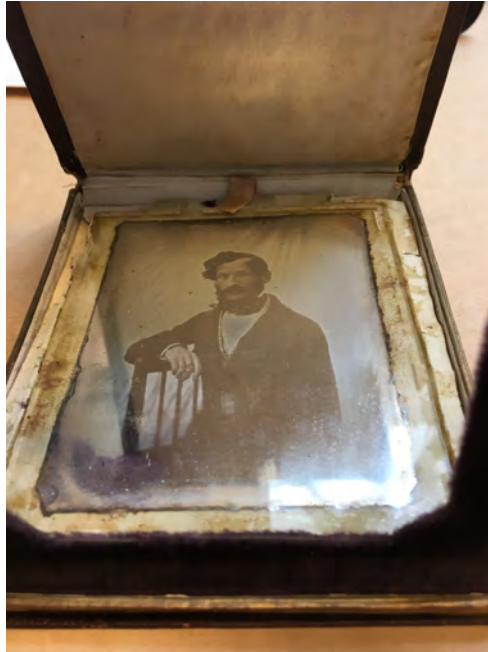
A mozgatás során a lemez ragasztása elengedhetett és apró enyvdarabkák morzsolódtak le a ragasztóanyagból. Ezek a darabkák bepotyogtak a fedőüveg és a lemez közé. Ezek eltávolítása azért fontos, mert összekarcolhatják az üveg felületét.

10. kép Üvegkorrózió az üveg belső oldalán

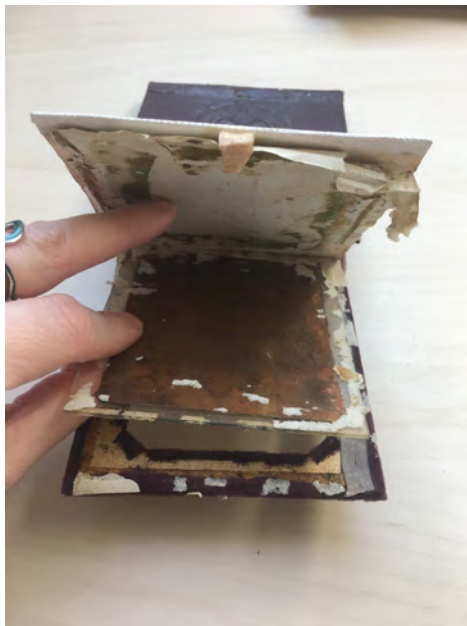
11. kép A szendvicsszerkezet kibontás közben

1. A lemezt körbevevő ragasztás mechanikusan, spatula segítségével kibontásra került.

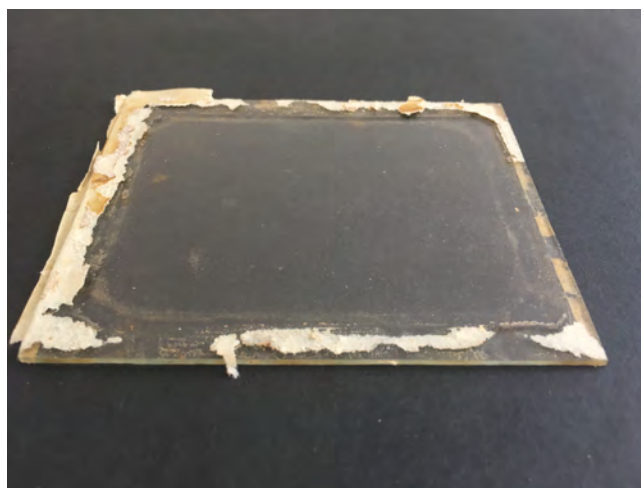
12. kép A lecserélt eredeti fedőüveg.

2. A fedőüveg cseréire került, mert az eredeti nátronüveg romlásnak indult a lúgos hidrolízis során.

6. Az eredeti fedőüveg két üveglap közé fogva és körberagasztva a tárgy mellett megőrzésre került.

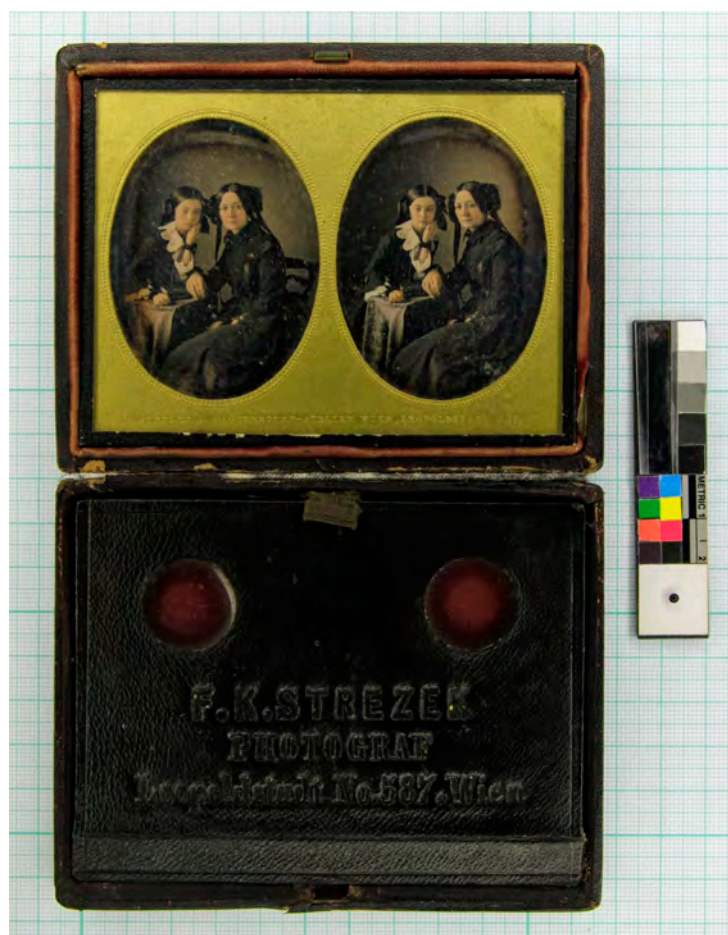
15. kép A színezett sztereo dagerrotípa restaurálás előtt

papírpaszpartu díszíti. Hátulról egy barna papír hátlap fogja a lemezt az üveghez, előlről ráhajolva arra. A ragasztás feltehetően híg enyvvel készült. A tok zsanérját már javították. Feltehető, hogy a tárgy változó környezeti hatásoknak volt kitéve. Csomagolása valószínűleg már nem légzáró, a páratartalmi változások beindították az üveg korrózióját, mely az üvegtől tart a lemez felé. Amint azt eléri, a korróziós termék apró lyukat üt a lemezen lévő ezüstön, ahol pedig beindulhat a rézlemez korróziója, zöldes elszíneződést mutatva.

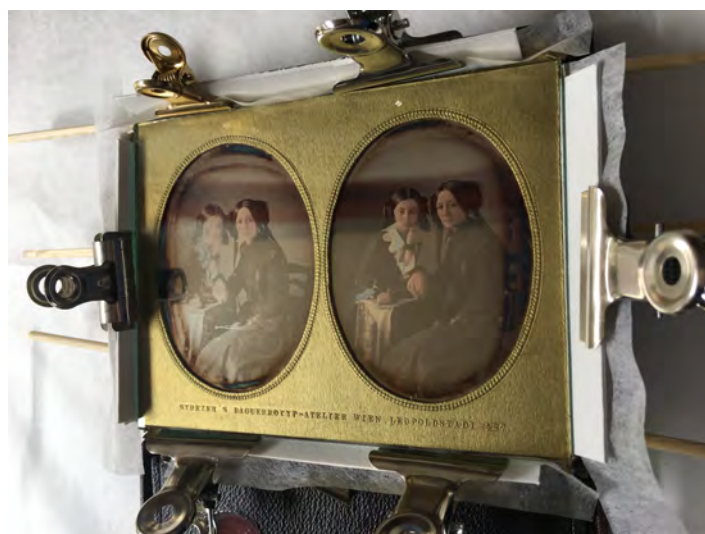
17. kép Az eredeti üvegrögzítő-szalagok leemelése az üvegről

1. A dagerreotípa szendvicset körbevevő ragasztás kis nedvesítés után mechanikusan, spatula segítségével kibontásra került az üveg felől.

Az üveg leemelés után az alkoholos tisztításra, majd visszahelyezésre került. A zárószalag keményítővel történő ragasztással került rögzítésre az üvegen.
