Restaurátori dokumentáció

I. Anya és lánya. Dagerrotípia

II. Férfi portré. Dagerrotípia

III. Boronkay Lajosné Czékus Mária és leánya. Színezett sztereo dagerrotípa

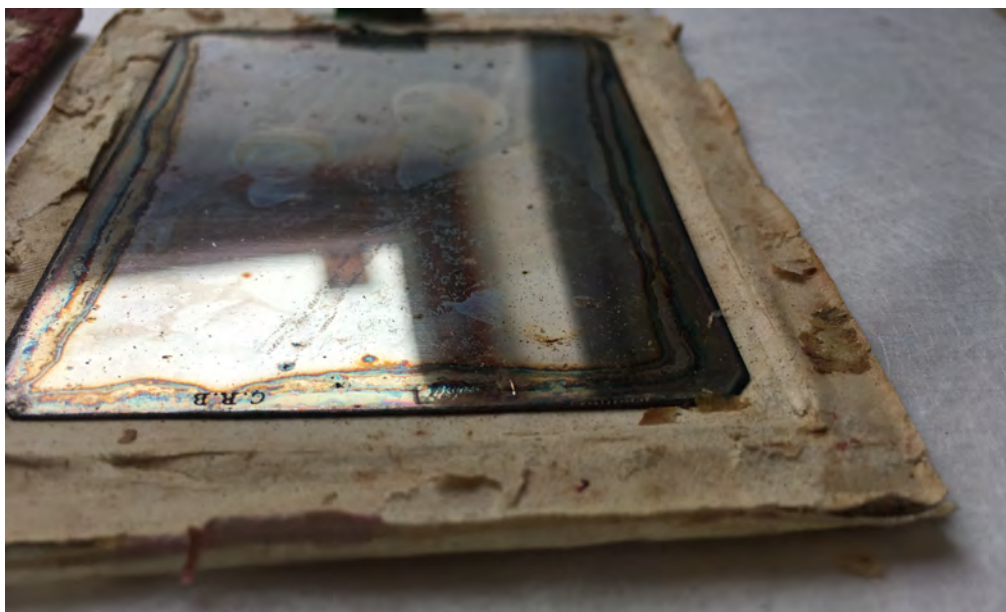
5. kép A mesterjegyek.

3. A lemez óvatosan, kézi levegőfúvóval került tisztításra. A lemez felületén G.R.B. és egy számomra ismeretlen ötvösjel található, melyre analógiát nem találtam.

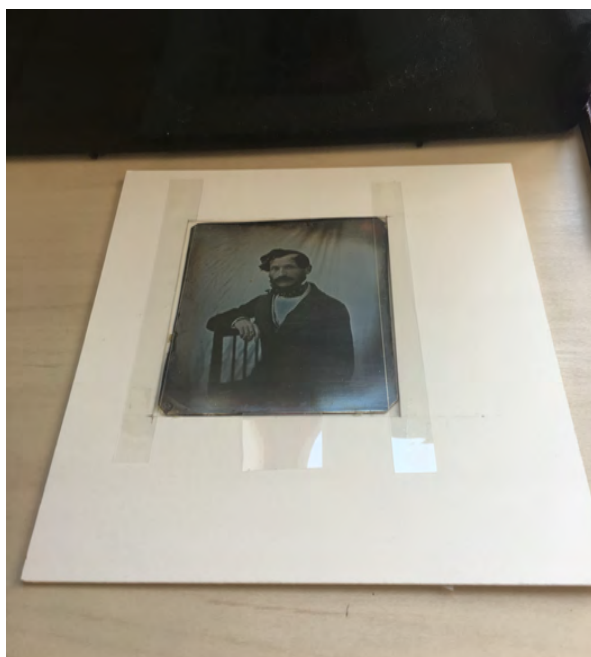
7. kép Az ideiglenes tároló.

Eközben a lemez antisztatikus plexiből, savmentes kartonból, melinex fóliából épített ideiglenes légmentesen lezárt tárolóba lett elhelyezve.

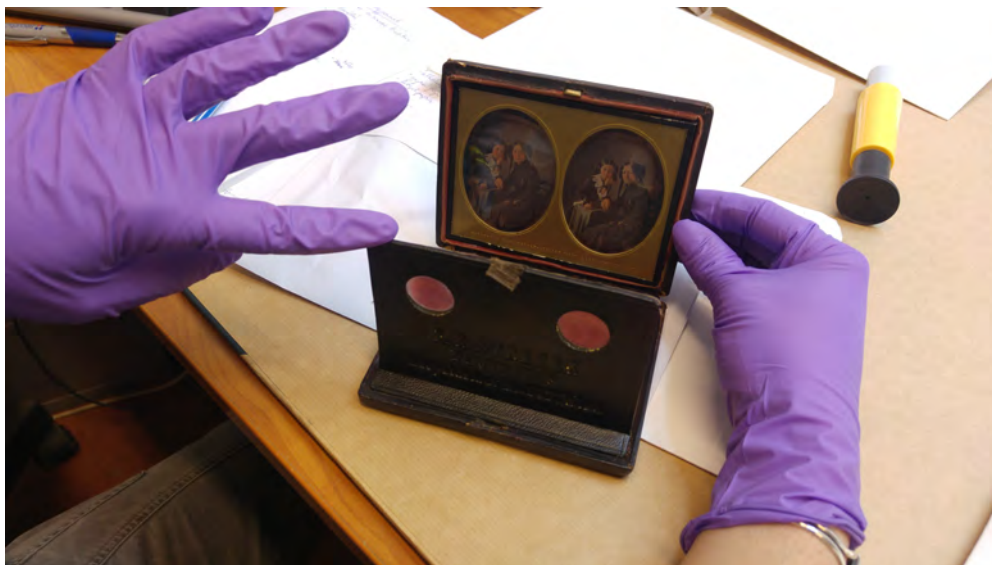
16. kép A dagerrotípa a kihajtott sztereonézővel

papírpaszpartu díszíti. Hátulról egy barna papír hátlap fogja a lemezt az üveghez, előlről ráhajolva arra. A ragasztás feltehetően híg enyvvel készült. A tok zsanérját már javították. Feltehető, hogy a tárgy változó környezeti hatásoknak volt kitéve. Csomagolása valószínűleg már nem légzáró, a páratartalmi változások beindították az üveg korrózióját, mely az üvegtől tart a lemez felé. Amint azt eléri, a korróziós termék apró lyukat üt a lemezen lévő ezüstön, ahol pedig beindulhat a rézlemez korróziója, zöldes elszíneződést mutatva.
